Réseau complémentaire opérationnel départemental en lien avec les opérations d'assainissement

Synthèse des suivis dans le Lot - année 2018

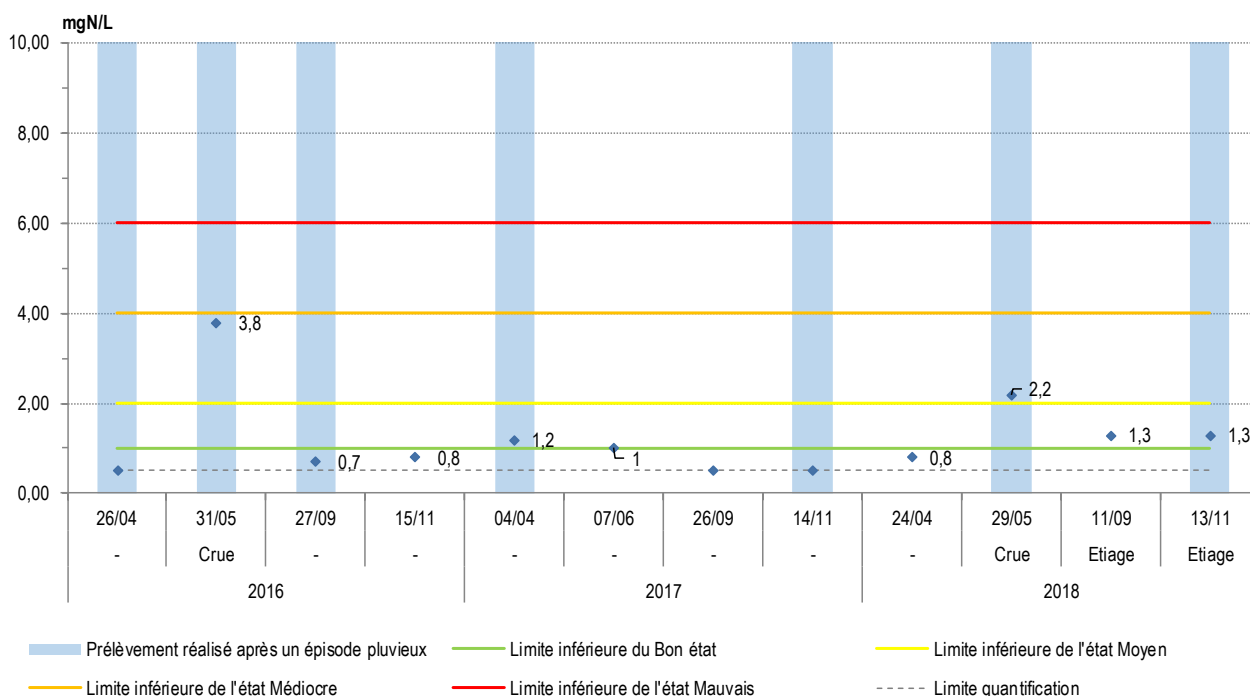
- Concentration en azote de kjeldahl (NKJ)

Bien que légèrement plus fluctuant, le constat est le même que pour la DCO.

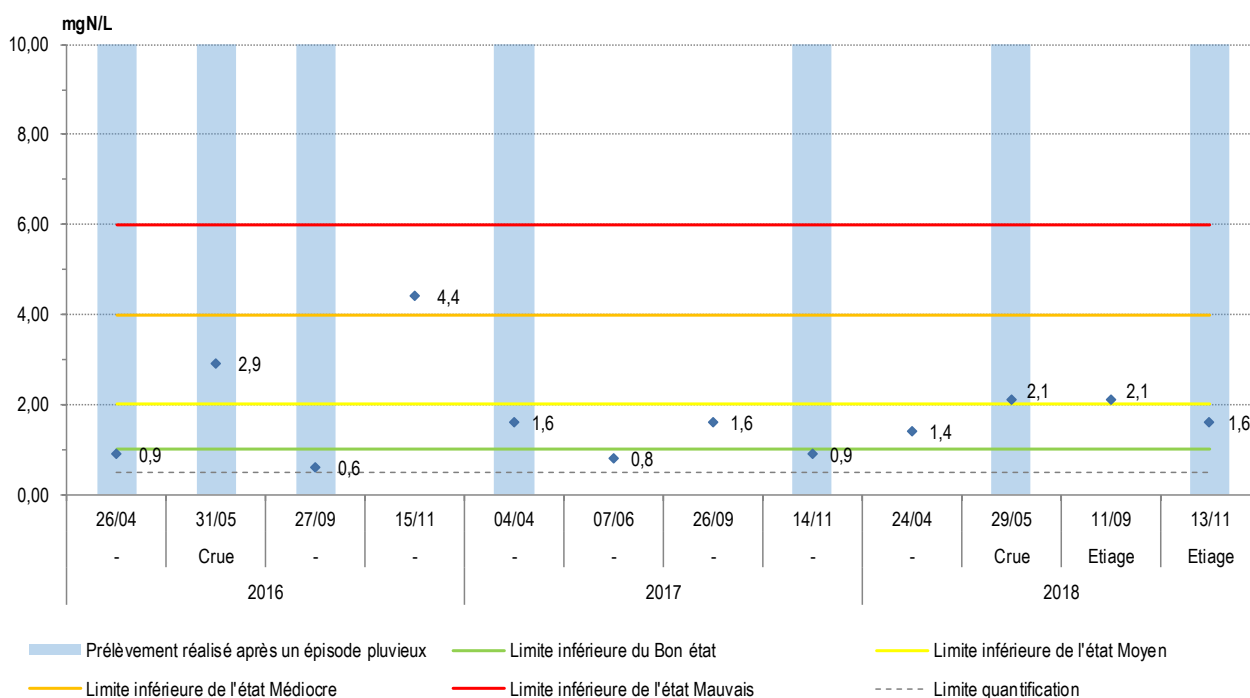
- Concentration en azote de kjeldahl (NKJ)

En 2018 comme les années précédentes, on constate une contamination régulière par tous les temps avec des valeurs toutefois proches du bon état.

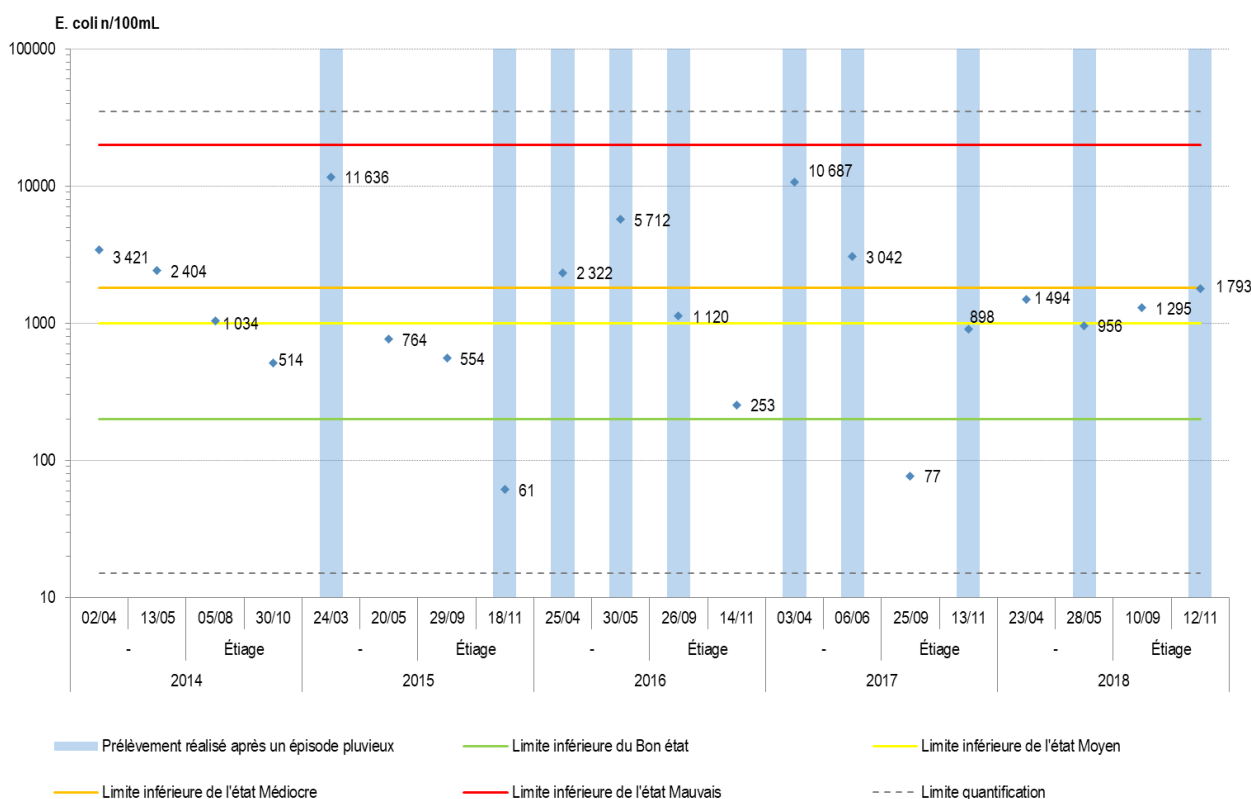
Le graphique ci-dessous présente les résultats du suivi bactériologiques depuis 2014 :

Comme pour la station de mesure située en amont (index 05061245), les contaminations les plus élevées sont observées lorsque les prélèvements ont été réalisés pendant un épisode pluvieux. Des contaminations de temps secs sont également constatées.

De manière globale, on peut noter une augmentation des contaminations par rapport à l'amont qui semble ici plutôt liée à des apports du système d'assainissement des Quatre-Routes-du-Lot (déversements en tête de station), même si des contaminations d'origine agricoles ne sont pas à écarter (lessivage des sols).
